5. SCHEDE DI INTERVENTO PARCO TEPILORA

Vengono di seguito riportate le schede relative ai singoli interventi previsti per il territorio del Parco Tepilora.

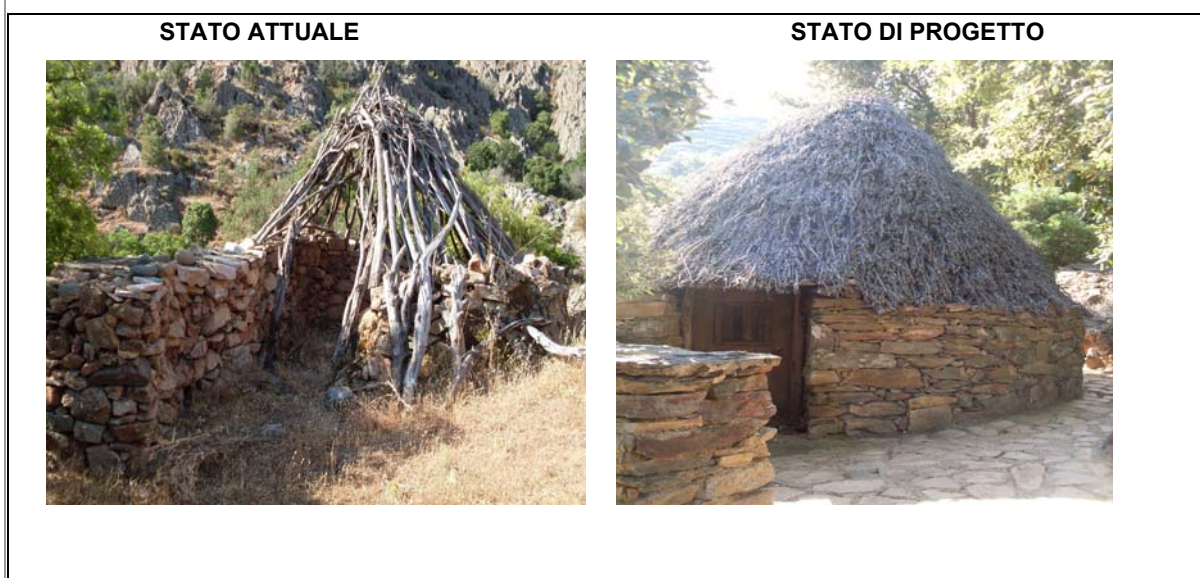
5.1.1. Scheda 001: Ovile Prennache

Stato attuale	Dal sopralluogo effettuato si è potuto constatare il pessimo stato del muro perimetrale e la presenza di legname marcescente.
Criticità riscontrate	Scarsa distanza dalla viabilità principale.
Descrizione sintetica dell'intervento	L'intervento comprende: la manutenzione dei muri perimetrali, il posizionamento del legname direttamente sul muro e l'infrascamento della struttura seguendo la tipologia esistente.

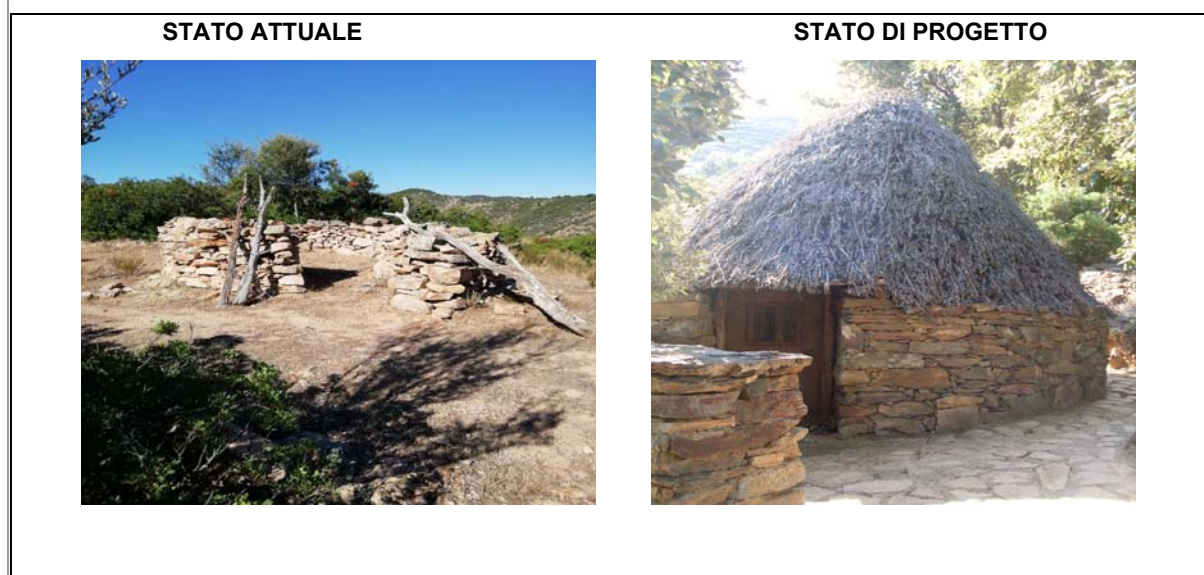
5.1.2. Scheda 002: Oville Prensache

Dati sintetici sull'intervento	
Stato attuale	Dal sopralluogo effettuato si è potuto constatare il pessimo stato del muro perimetrale e la presenza di legname marcescente.
Criticità riscontrate	Scarsa distanza dalla viabilità principale.
Descrizione sintetica dell'intervento	L'intervento comprende: la manutenzione dei muri perimetrali, il posizionamento del legname direttamente sul muro e l'infrascamento della struttura seguendo la tipologia esistente.

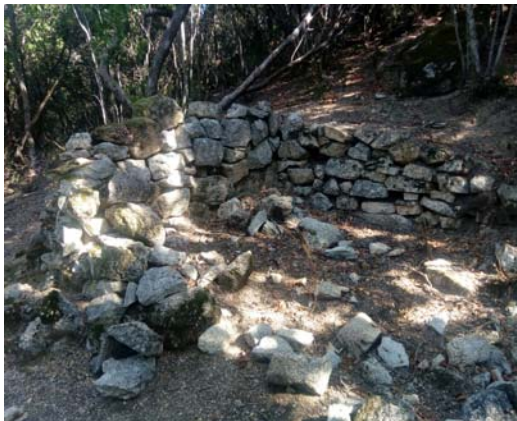
5.1.3. Scheda 003: Antichi ovili

Stato attuale	Dal sopralluogo effettuato si è potuto constatare il pessimo stato del muro perimetrale e la presenza di legname marcescente.
Criticità riscontrate	Nessuna
Descrizione sintetica dell'intervento	Per quanto riguarda i vecchi ovili, questi sono sempre a pianta rettangolare o quadrata, la struttura è costruita in muri a secco. La copertura, a una o a due falde, camuffato da una copertura in frasche. La pavimentazione può essere in terra battuta o in pietrame locale. Al centro può essere presente un focolare.

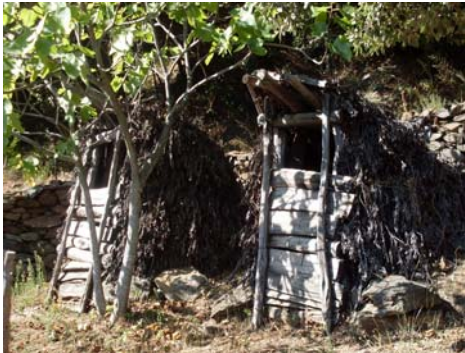
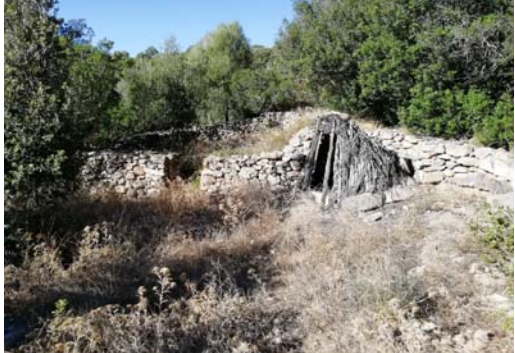
5.1.4. Scheda R01: Recinto bestiame Prennache

Dati sintetici sull'intervento	
Stato attuale	Allo stato attuale la struttura riversa in discrete condizioni, il legname risulta essere in buono stato, ma sparso in maniera caotica nel sito in esame.
Criticità riscontrate	Nessuna
Descrizione sintetica dell'intervento	L'intervento comprende: la sistemazione ordinaria di quanto presente in loco

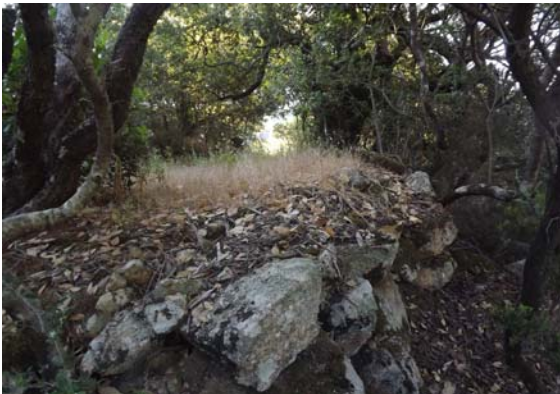
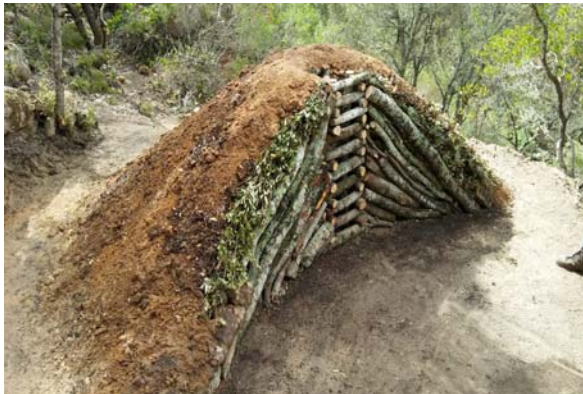
5.1.5. Scheda A01: Aia carbonile

Stato attuale	Dal sopralluogo effettuato si è potuto constatare la sola presenza delle piazzole con i muri di contenimento molto spesso fatiscenti.
Criticità riscontrate	Distanza dalla viabilità principale.
Descrizione sintetica dell'intervento	L'intervento comprende la pulizia della piazzola e il posizionamento del legname, con spaccato in sezione per puri scopi dimostrativi e la manutenzione dei muri di contenimento qualora ve ne sia la necessità.

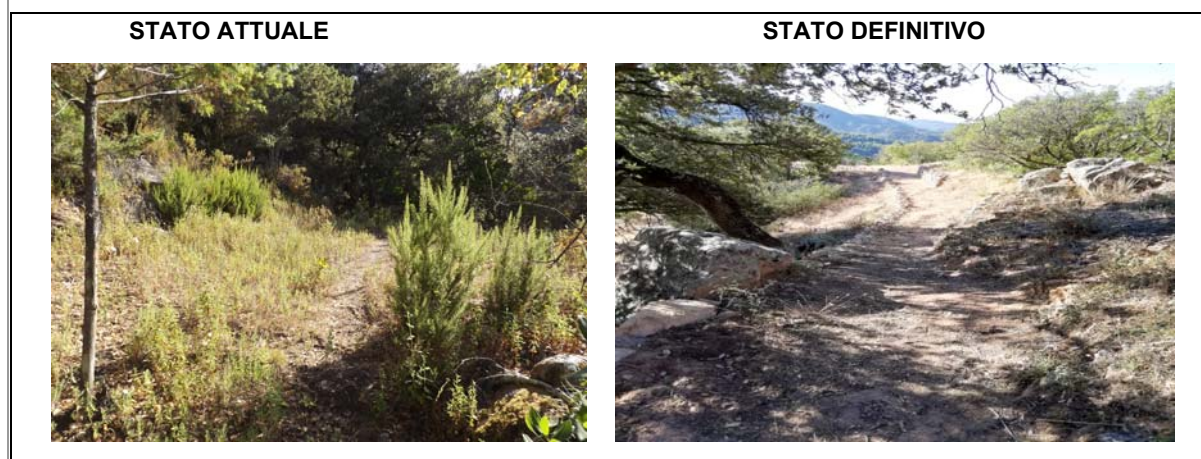
5.1.6. Scheda S: Sentiero Parco Tepilora

Stato attuale	Una piccola parte della rete risulta in buone condizioni, numerosi tratti sono in condizioni di abbandono con tracciati poco evidenti ed in parte chiusi dalla vegetazione.
Criticità riscontrate	Cattive condizioni di alcune parti del tracciato, distanza dalla viabilità principale
Descrizione sintetica dell'intervento	Gli interventi da effettuare consistono nel: pulizia del tracciato, ripristino muretti a secco e manutenzione e/o posizionamento della segnaletica orizzontale e verticale.

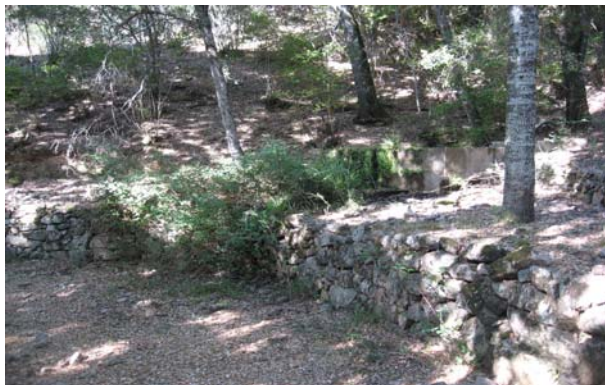
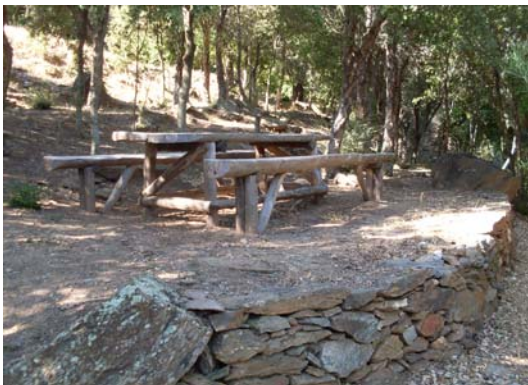
5.1.7. Scheda AS 01: Area di sosta Sos Tetisi Badde Niedda

Stato attuale	Allo stato attuale l'area risulta essere in uno stato di completo abbandono; dalla foto si evince l'assenza di tavoli, di staccionate perimetrali e la presenza di muri fatiscenti.
Criticità riscontrate	La realizzazione dell'opera prevede il trasporto del materiale <i>in loco</i> .
Descrizione sintetica dell'intervento	L'intervento comprende: realizzazione di un'area attrezzata per la sosta con panche e tavoli delimitata da una staccionata di sicurezza, da realizzare con paleria di castagno, di diametro 10-12 cm con montante infisso in terra per almeno 30- 40 cm ad interasse max di 2 m. Traverse e diagonali rese solidali con chiodatura o viti autofilettanti. Il palo di castagno prima del posizionamento sarà trattato con catramina.

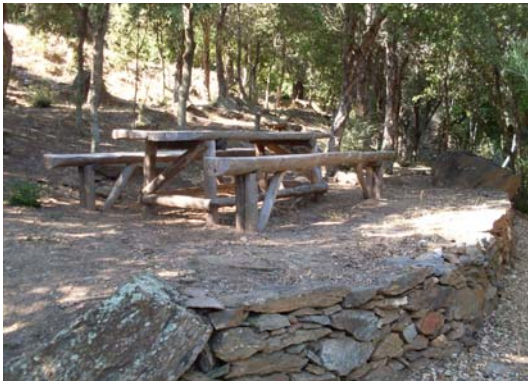
5.1.8. Scheda AS02: Area di Sos Guttiatoglioso Littos

Data e nominativo dei rilevatori	Giuliano Deserra; Sella Gianni; Scanu Gian Michele
Dati sintetici sull'intervento	
Stato attuale	Allo stato attuale l'area risulta essere in uno stato di completo abbandono; dalla foto si evince l'assenza di tavoli, di staccionate perimetrali e la presenza di muri fatiscenti.
Criticità riscontrate	La realizzazione dell'opera prevede il trasporto del materiale <i>in loco</i> .
Descrizione sintetica dell'intervento	L'intervento comprende: realizzazione di un'area attrezzata per la sosta con panche e tavoli delimitata da una staccionata di sicurezza, da realizzare con paleria di castagno, di diametro 10-12 cm con montante infisso in terra per almeno 30- 40 cm ad interasse max di 2 m. Traverse e diagonali rese solidali con chiodatura o viti autofilettanti. Il palo di castagno prima del posizionamento sarà trattato con catramina.

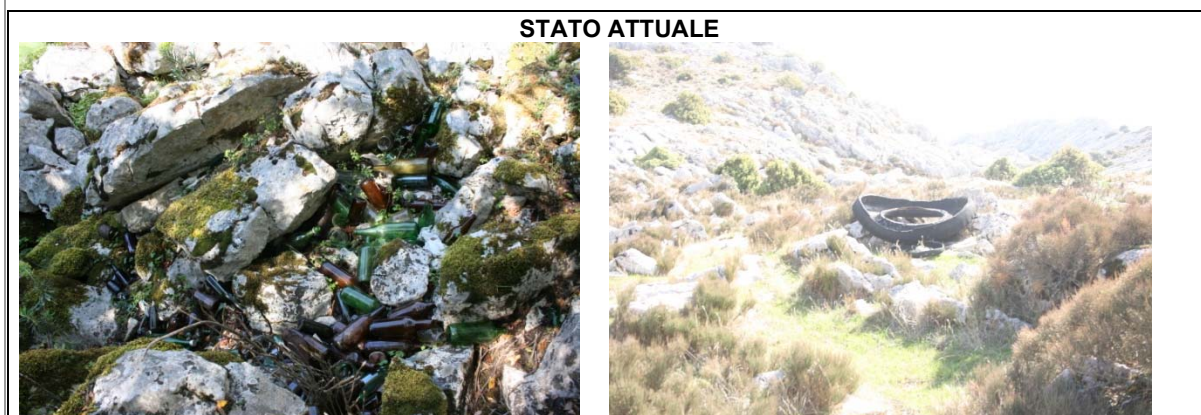
5.1.12. Scheda RR01-Rimozione rifiuti

Tipologia intervento	Rimozione rifiuti
Quota	Quote varie
Esposizione	Esp. varie
Data e nominativo dei rilevatori	Giuliano De Serra.
Dati sintetici sull'intervento	
Stato attuale	Nella quasi totalità delle aree oggetto di intervento è presente una notevole quantità di rifiuti di vario genere: plastica, latta, vetro e ferro, etc.
Criticità riscontrate	La quantità, le dimensioni e la distribuzione del materiale da concentrare.
Descrizione sintetica dell'intervento	L'intervento si concretizzerà nella raccolta di tutti i rifiuti in prossimità degli interventi individuati . Il materiale raccolto verrà concentrato in idonei siti per il successivo conferimento e relativo smaltimento in discarica a carico dei soggetti autorizzati.

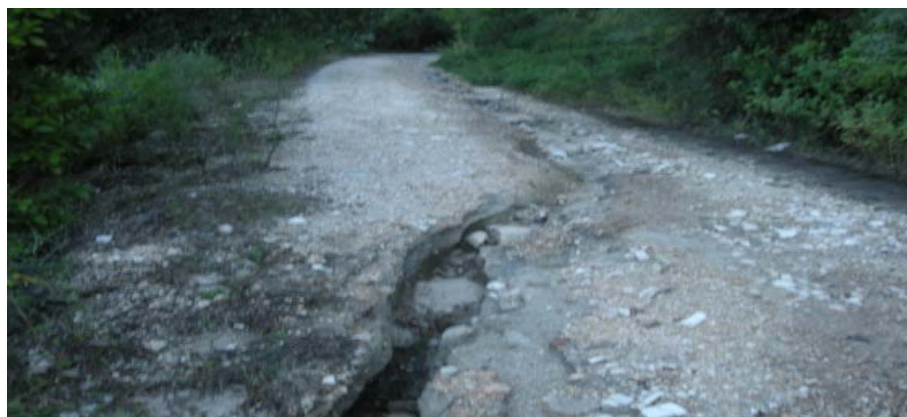
5.1.13. Scheda M0: Manutenzione Pista Parco Tepilora

Tipologia d'intervento	Manutenzione ordinaria rete viabile secondaria
Quota	varie
Esposizione	varie
Data e nominativo dei rilevatori	Giuliano Deserra;
Dati sintetici sull'intervento	
Stato attuale	Il tracciato da manutenzione ha una lunghezza di circa 3 Km e risulta essere utilizzato per raggiungere zone distanti che comporterebbero un enorme dispendio di energie e tempo di percorribilità tale da non riuscire ad avere delle rese idonee, contestualmente possono essere utilizzate ai fini della difesa dagli incendi boschivi. Attualmente il fondo risulta essere in cattive condizioni, sono presenti delle buche di varie dimensioni che ne impediscono la percorribilità in alcuni tratti.
Criticità riscontrate	Assenza di mezzi meccanici idonei.
Descrizione sintetica dell'intervento	L'intervento comprende: la manutenzione ordinaria di rete viabile principale, avente lunghezza di Km 3 circa, concernente nella colmata delle buche, pulizia delle cunette e sistemazione sommaria del piano viario.
